无障碍逛场馆，如何更“丝滑”

上海天文馆

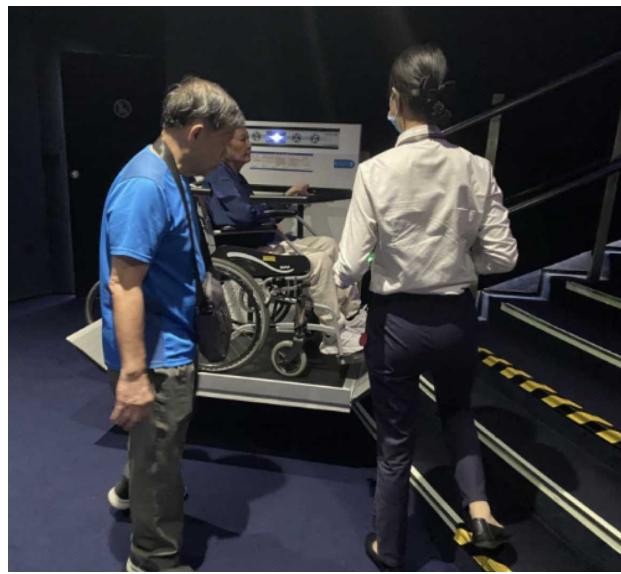
工作人员协助轮椅人士使用影院无障碍电梯

日前，上海天文馆向记者释疑：“球幕影院规划设计时便将无障碍轮椅席位纳入考量，建成后按设计设有无障碍电梯到达上方观影平台，在平台现场预留有4个无障碍轮椅位置。员工现场表述为电梯仅能到平台区域，无法到达普通座位区域，沟通过程中产生了一些误解。”

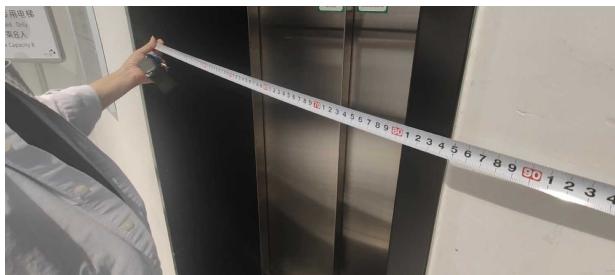
上海天文馆其中一台无障碍电梯门洞宽为800毫米

记者在上海天文馆看到，天文馆内的确有无障碍专用电梯，一路上也有清晰的引导标识。但是，其中一台无障碍电梯的门洞，记者用卷尺测量时，显示为

800毫米左右，并未达到900毫米。

对此，上海天文馆回应表示：“主场馆内共有2台无障碍电梯，建设时天文馆已将《无障碍设计规范》(GB50763-2012)纳入重要依据，电梯轿厢门开启净宽度可以达到规范建议的800毫米。其中观众反映的一台无障碍电梯由于此处无障碍电梯周边环境空间限制和设计用途较为特殊，需要每个展示楼层都可到达，故采用正、侧向均可开门的独特设计，根据电梯间空间设置情况与电梯的特殊工艺限制（电梯运行平衡的轨道等约束构件因素），电梯轿厢门开启的净宽度不应小于800毫米。”
