如今,无障碍通道、无障碍停车位、无障碍电梯,基本已成沪上各家商场的“标配”。那么这些无障碍设施维护得如何,怎样将这些设施的功能更好地发挥出来?除了这些“标配”以外,轮椅出行者还需要哪些更加细致的服务?日前,新闻晨报记者对沪上多家商场进行了走访。

# 无障碍购物,如何更顺心

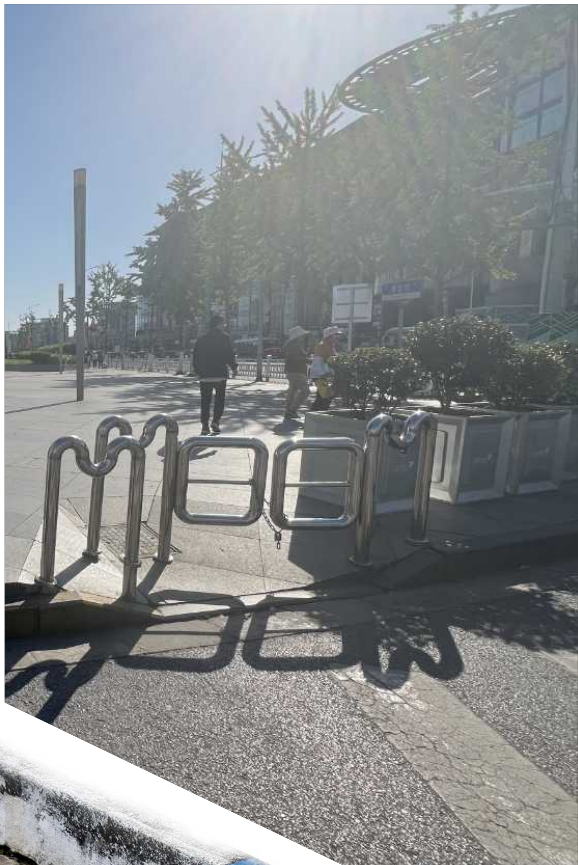
七宝万科广场的  
指示牌已进行优化

日前,记者联系属地七宝镇政府,七宝镇政府工作人员表示,增设阻车桩是为了防止电动自行车擅自驶入行人通道。而上述指示牌只是为了标注轮椅通道入口位置和当前位置作为指引,可能对部分轮椅人士造成了误解,将优化指示牌,并将商场联系方式更显著地写在阻车桩旁边,方便轮椅人士求助工作人员打开阻车桩。
