# 老人雨天在地铁无障碍电梯口摔骨折

## 事发坡道的“扶手”高度仅有 60 厘米左右

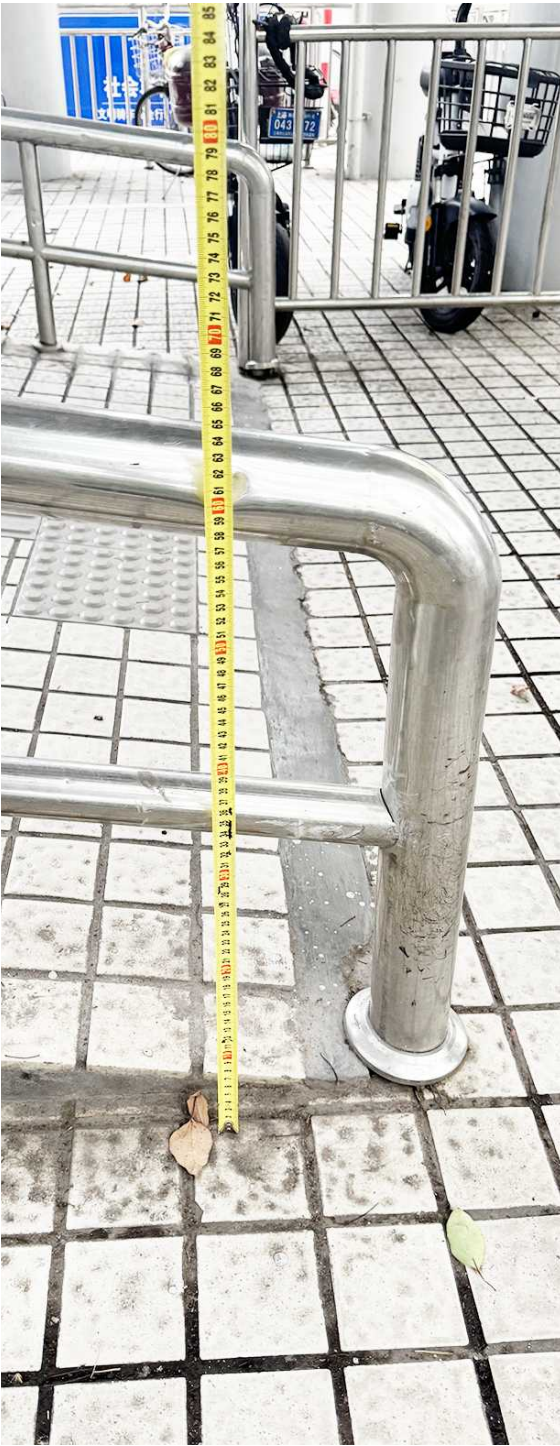
6月19日,记者来到张阿姨摔倒的无障碍电梯口的坡道实地查看,经过测量,该坡道高差约为27厘米,超过了15厘米,不足30厘米。坡长为190厘米左右,故纵向坡度大于1:12。

记者还测量到,上述坡道的扶手高度的确为60厘米左右,身高162厘米的记者站在坡上实际体验,自然站直垂手状态下,无法扶到扶手上。

此外,彭浦新村站、共康路站、呼兰路站无障碍电梯口坡道均铺设灰色防滑地砖,通河新村地铁站无障碍电梯口坡道铺设的白色小砖虽然也是防滑地砖,但相比上述几个地铁站,砖块较为老旧,砖缝也比较大。

申通地铁方面提到:“1号线通河新村站于2004年12月28日正式开通运营,相关设施符合当时的建造标准,长年投入使用至今,部分设施设备存在老旧现象。针对这一情况,申通地铁方面已于去年将相关整改需求纳入2025年通河新村车站整体整治项目中,计划于12月底前完成。对于乘客提出的坡度以及栏杆等建议,届时将根据最新无障碍设计规范同步进行改造。在现有情况下,车站会加强对站外无障碍电梯的日常巡视及安全提示。针对近期梅雨季节,安排车站人员增加巡视频率,计划在坡道旁两侧增设警示标语,强化提示乘客雨天出行安全。”
