公厕的无障碍设施,如何管理更精细

世纪大道61号公厕

“第三厕所”为何采用内开门?

中兴公园儿童游戏区旁公厕

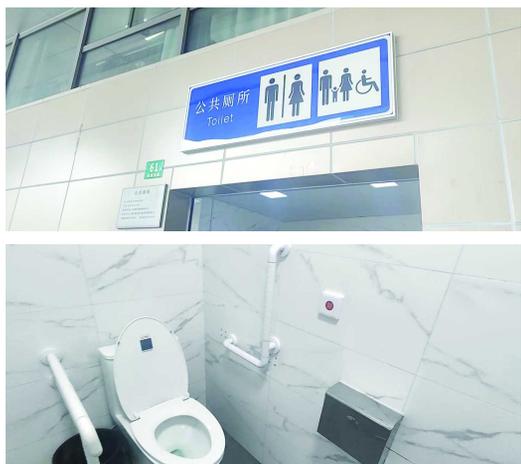
不过记者注意到,该无障碍厕所的门为内开。

进入世纪大道61号的无障碍厕所,记者看到厕所内部干净无积水,台盆、马桶旁均设有扶手。记者还注意到,此前,轮椅出行者拍摄的照片内,座便器一侧的挂墙无障碍扶手还是“一”字型,等记者走访时,挂墙扶手已经升级为更加方便抓握的“L”型。

不过,记者发现,座便器另一侧的落地式扶手已经晃动,影响正常使用。

世纪大道61号公共厕所无障碍卫生间

浦东新区市容景观管理事务中心相关负责人向新闻晨报记者表示,无障碍厕间在非使用状态下,门保持常开。若门外开,会占用公厕走道并影响其他如厕人员正常通行。在紧急情况下,不利于人员疏散。

对于扶手问题,该负责人表示将立刻安排加固。5月14日,记者看到,上述公厕的无障碍扶手已完成加固。

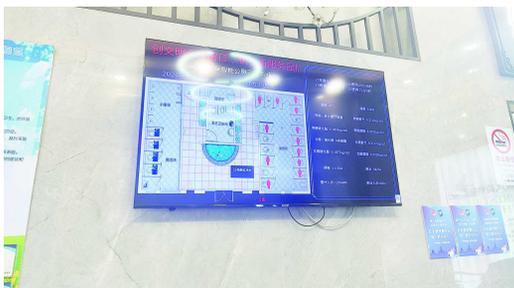
旧校场路43号公厕的智能公厕引导系统

旧校场路43号公厕位于豫园,人流量大。5月12日中午12时许,记者在该公厕门口的环保智能公厕引导系统看到,该公共厕所单日人次已超过6000人。

记者注意到,经过适老化适幼化改造,无障碍元素在该公共厕所已经随处可见。即使在公共区域,该厕所也加装了扶手等设施。通过环保智能公厕引导系统,使用者也能清晰看出各厕位,包括第三卫生间是否有人使用,第三卫生间中有哪些设施,也清晰地呈现在该系统内。

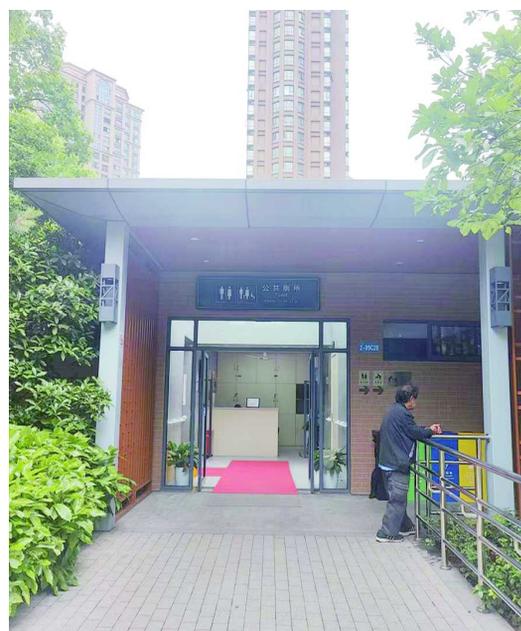
在有无障碍标识的“第三卫生间”内,记者发现,卫生间的门是符合标准的外开门。“第三卫生间”内部,也有无障碍小便器、低位洗手台、无障碍扶手、呼叫铃、折叠座椅、折叠托婴板等无障碍设施,洗手台角落还贴上了防撞硅胶。

不过,和上述两家公共厕所一样,这家公厕的第三卫生间座便器旁的落地式扶手也处于松动状态,摇晃严重。

中兴公园公共厕所

新闻晨报记者将扶手问题向静安区绿化市容局进行反馈,该局相关工作人员表示,针对中兴公园公厕内第三卫生间助力扶手不牢固的问题,已立即进行加固整改,并在全区范围内举一反三,对已加装的助力扶手开展全面排摸,并完善发现监管机制,要求公厕保洁人员每天核查扶手使用情况,发现问题立即整改,确保市民如厕安全。
