大厦外墙大面积脱落引起关注

检察公益诉讼助力守护“头顶上的安全”

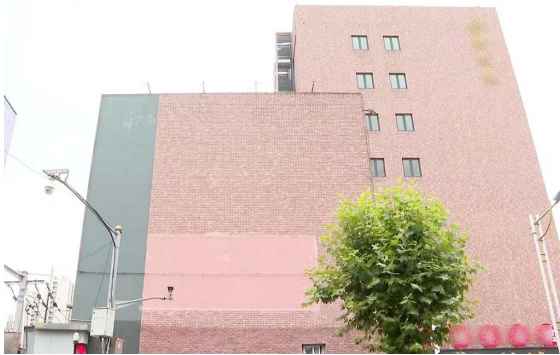
“高坠问题是城市居民日常生活安全的隐患之一，直接关系到千家万户的‘头顶安全’。”7月29日，正值台风“竹节草”来临之际，检察机关组织责任单位、市人大代表、“益心为公”志愿者等重新回到涉案大厦，结合技术调查官第二次红外热成像检测情况，核查确认修复墙面情况，确保周边警示标识清晰、修复墙面无新裂缝，消除台风天气安全隐患。

修复后的墙面

6月5日，静安区检察院收到了行政机关回复函。行政机关在收到检察建议后第一时间与责任单位沟通，在区域下方拉设警戒线，并设置安全警示标志，于5月27日联系施工单位制定解危计划，组织专业力量对外墙进行修补。5月31日，外墙修复工作已顺利完成。为提升周边环境品质，行政机关将继续对该大厦进行立体绿化改造，提升往来居民幸福感和满意度。
